# Aubière (63). Cartographie des cavités souterraines et diagnostic préliminaire des risques associés à leur présence

Rapport final

**BRGM/RP-54570-FR**  
Décembre 2007

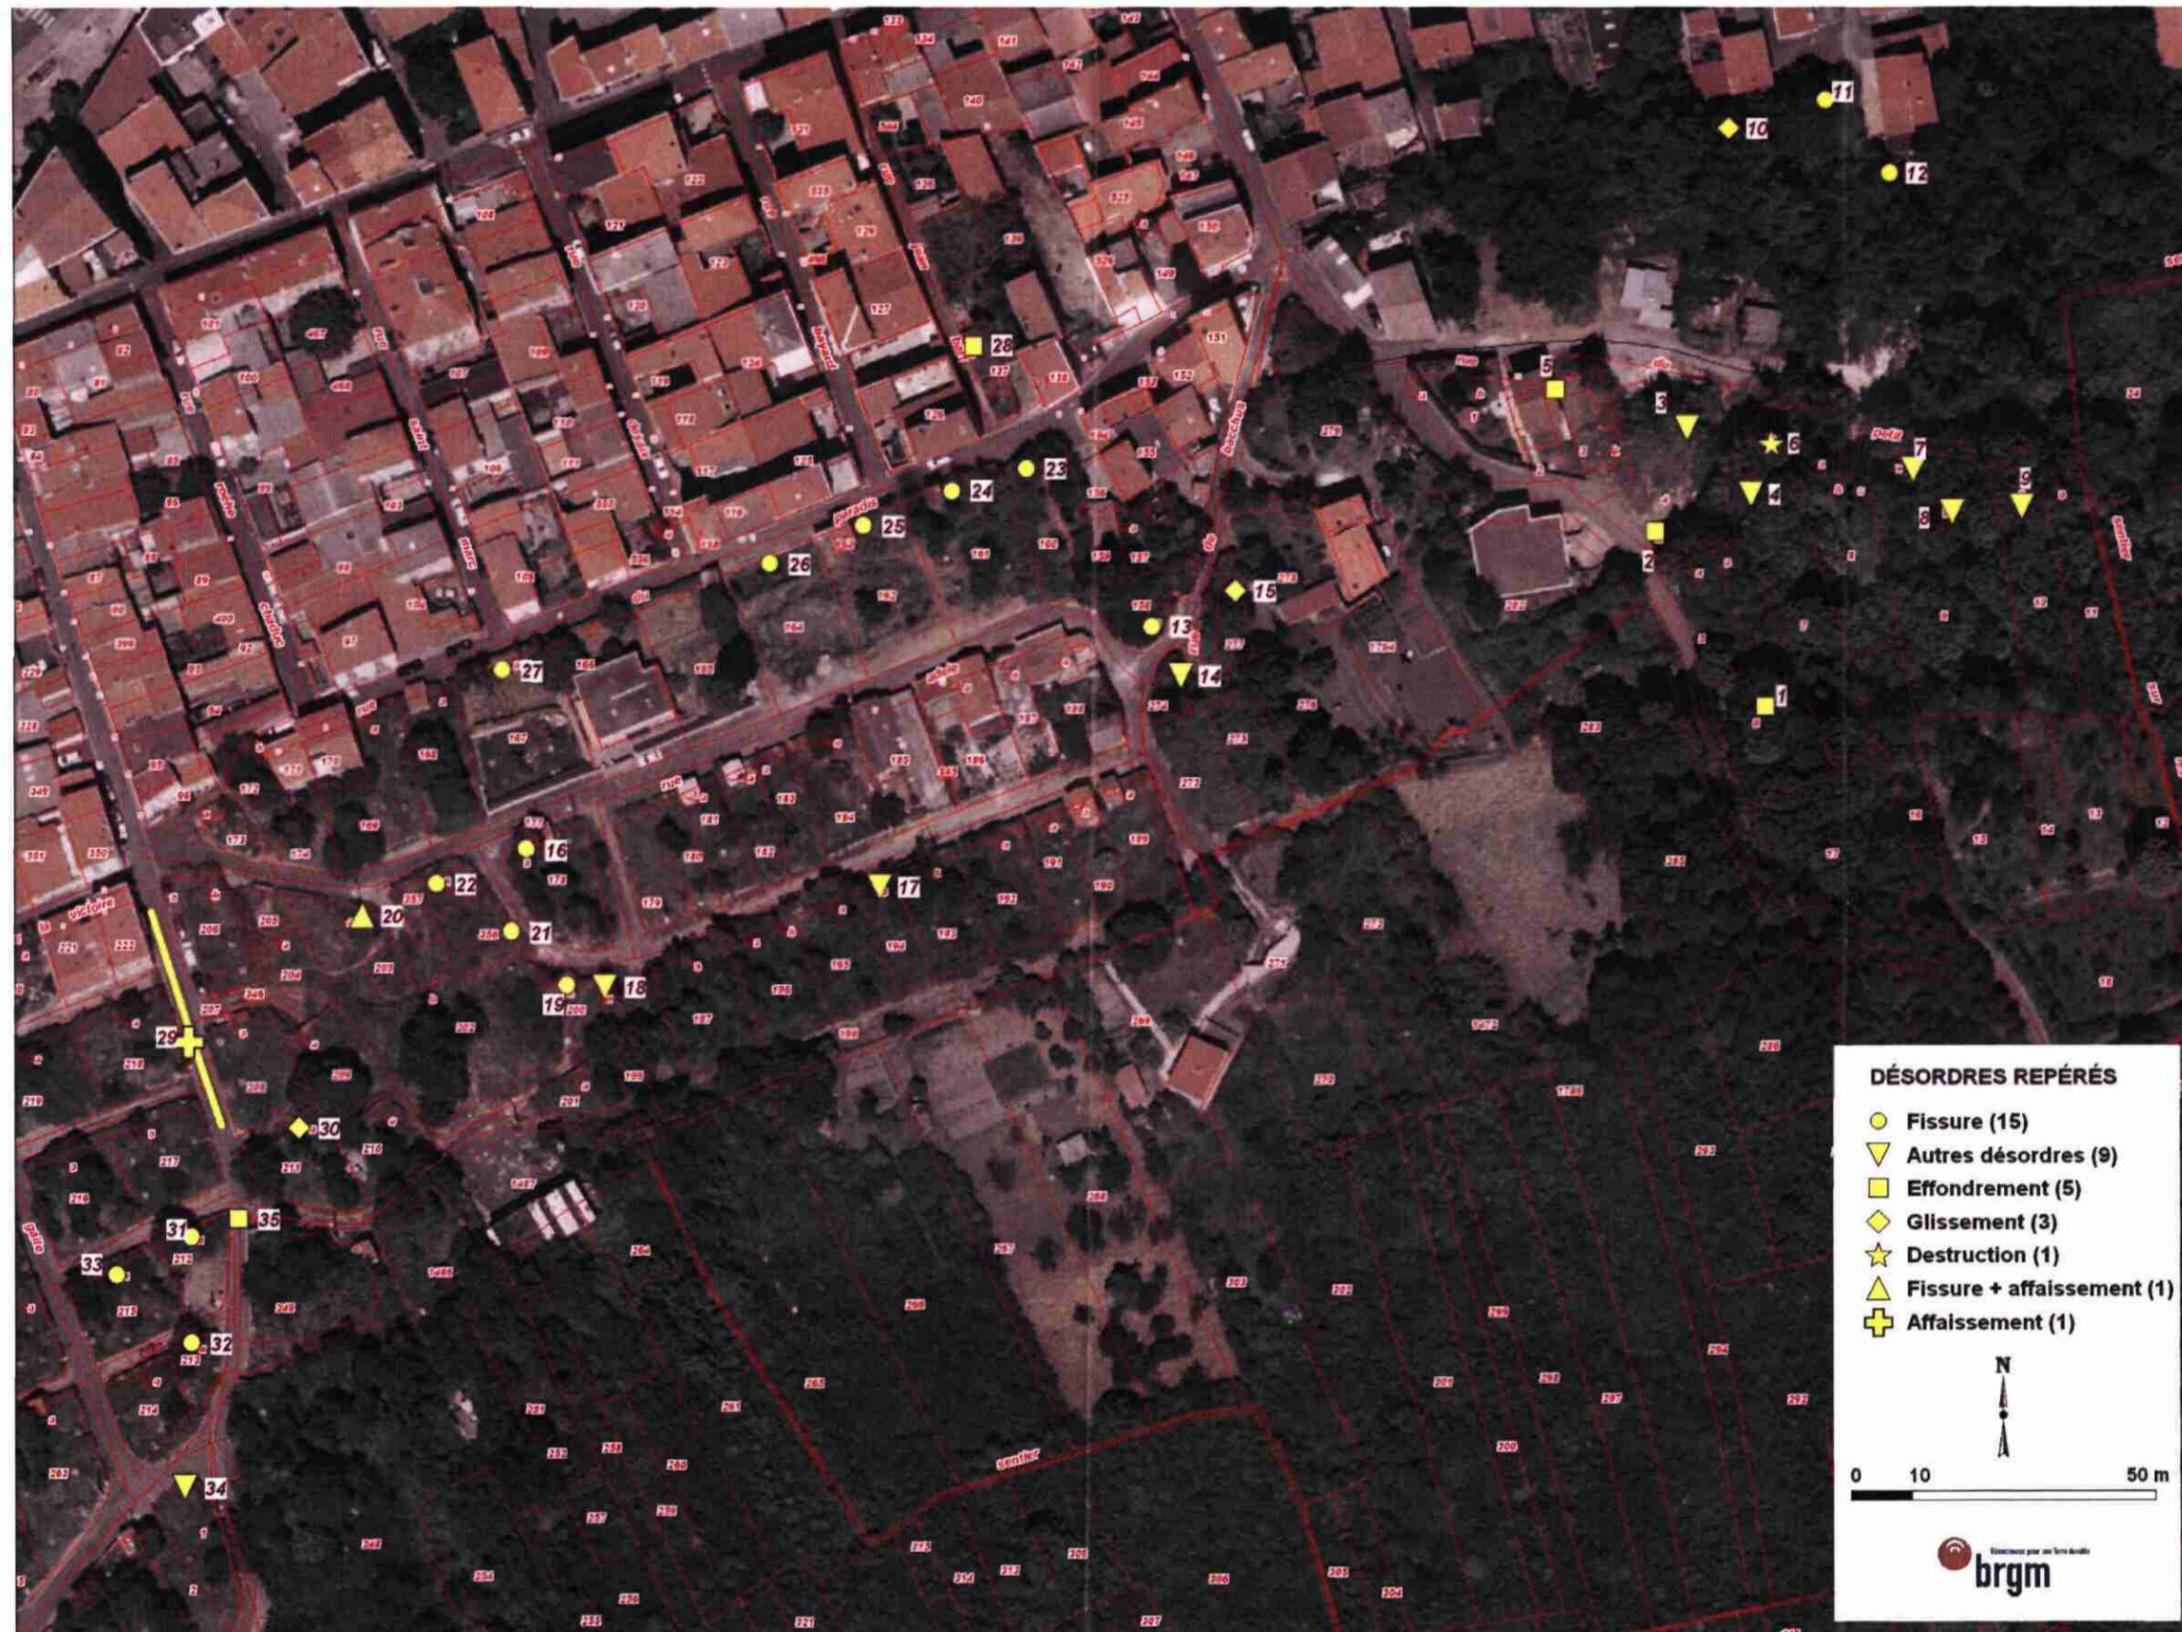
Illustration 8 – Situation des principaux désordres de surface

Numérotation	Type de désordre
1	Effondrement
2	Entrée de cave effondrée
3	Entrée obstruée
4	Porte ouverte, semble à l'abandon
5	Entrée effondrée
6	Une partie du mur détruite
7	Porte détruite, semble à l'abandon
8	Porte détruite, semble à l'abandon
9	Plus de porte
10	Glissement du terrain du dôme sur flanc gauche de l'entrée
11	Déstructuration de la façade d'entrée (lézardes de part et d'autre de l'entrée)
12	Déstructuration de la façade d'entrée (lézarde côté droit)
13	Mur incliné, fissuré, chutes de pierres
14	Base de l'aération dégradée
15	Glissement du terrain du dôme à droite de l'entrée
16	Mur fissuré
17	Renforcements
18	Aération refaite
19	Sortie de l'aération non protégée (trou)
20	Mur fissuré suite à affaissement du terrain
21	Mur fissuré et incliné
22	Mur fissuré, dégradé à la base (manque des pierres)
23	Mur fissuré (témoin fendu posé le 25/05/1999), légèrement incliné
24	Mur fissuré (témoin fendu posé le 25/05/1999)

25	Mur fissuré (avant 25/05/1999)
26	Mur fissuré en partie supérieure droite de la porte
27	Fissuration du mur à droite de l'entrée
28	Affaissement
29	<b>Affaissement de la rue en 1990 suite à effondrement de caves</b>
30	Effondrement du mur + glissement des terrains du dôme
31	Mur incliné, fissuré
32	Mur fissuré
33	Angle du mur lézardé
34	Apparition en surface de la voûte de la cave
35	<b>Effondrement en janvier 1981. Chaussée effondrée sur 30 m</b>

On retiendra comme évènements remarquables les 2 effondrements de caves qui ont affecté le quartier des « grandes caves », au Sud du bourg ancien. L'un en janvier 1981 (point 35) qui s'est traduit par l'effondrement de la chaussée du chemin du Thieu sur une trentaine de mètres au Sud-Ouest du quartier, l'autre en 1990 qui a entre autre endommagé la rue des Grandes Caves (point 29) sur une quarantaine de mètres. Les autres points relevés ne concernent pour l'essentiel que des constats de fissuration plus ou moins intense affectant les murs de contention des dômes terreux recouvrant les caves (hors bâtiments), associés ou non à une inclinaison de ces murs, ainsi que quelques effondrements situés dans le bois, à l'extrémité est du quartier.

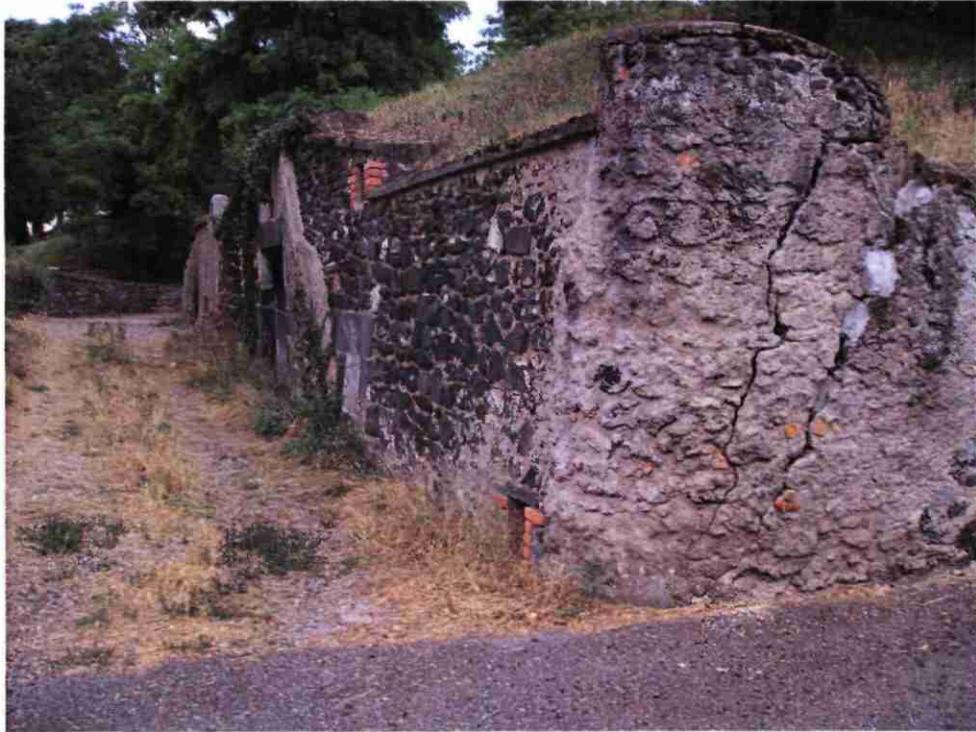
Désordre sur un mur extérieur de « cave-bâtiment »

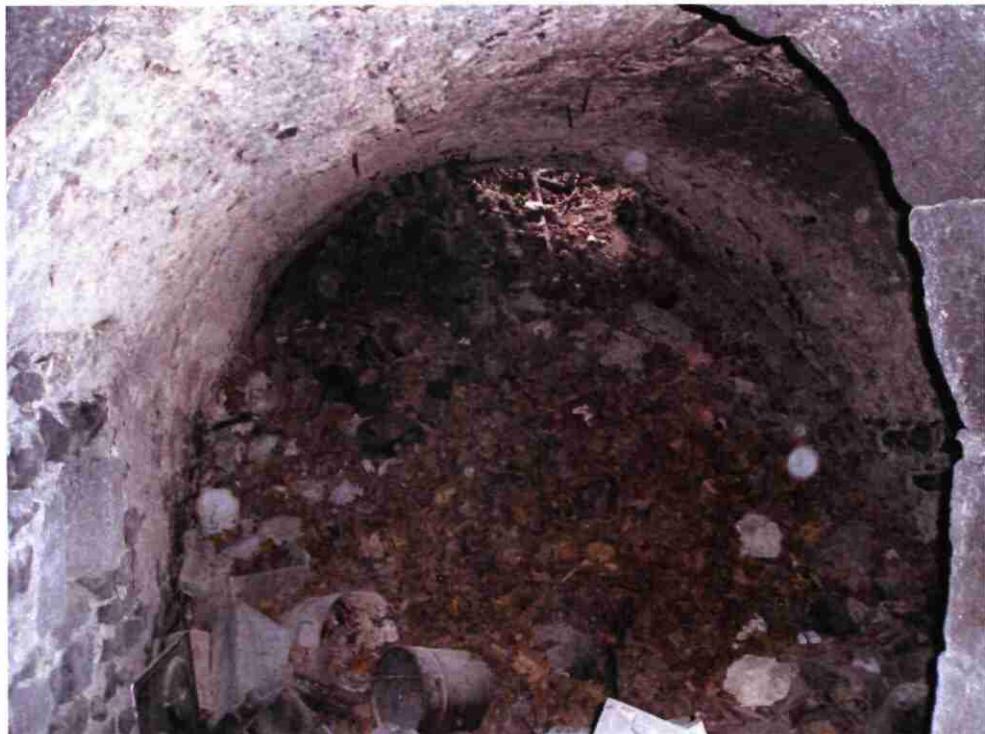
Effondrement d'un fond de cave non maçonné

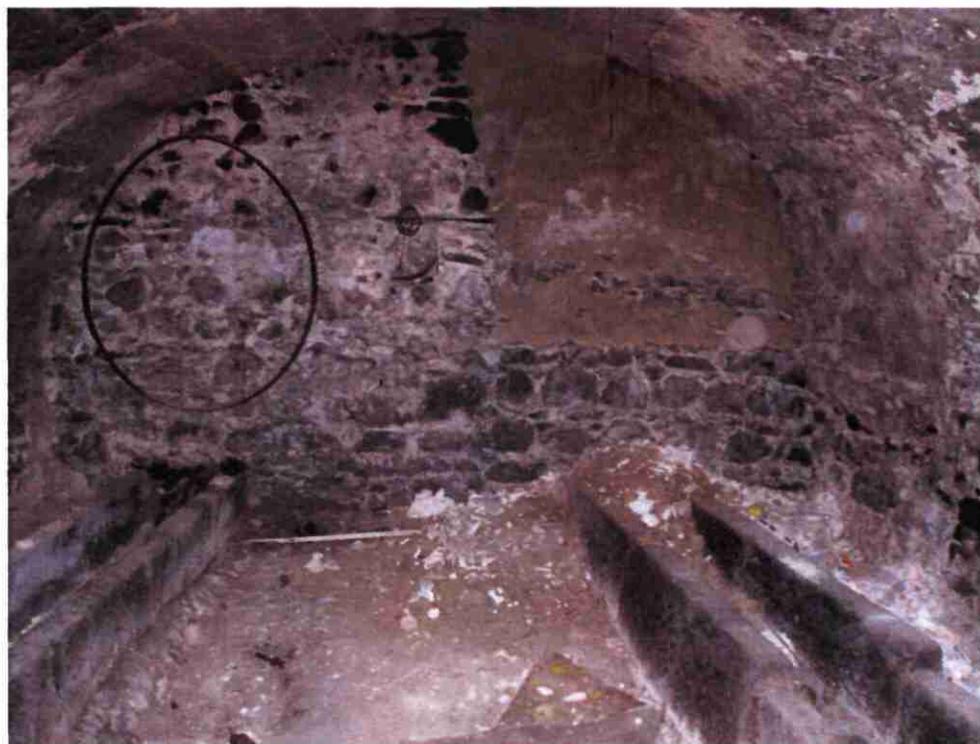
Maçonnerie de fond de cave partiellement enlevée

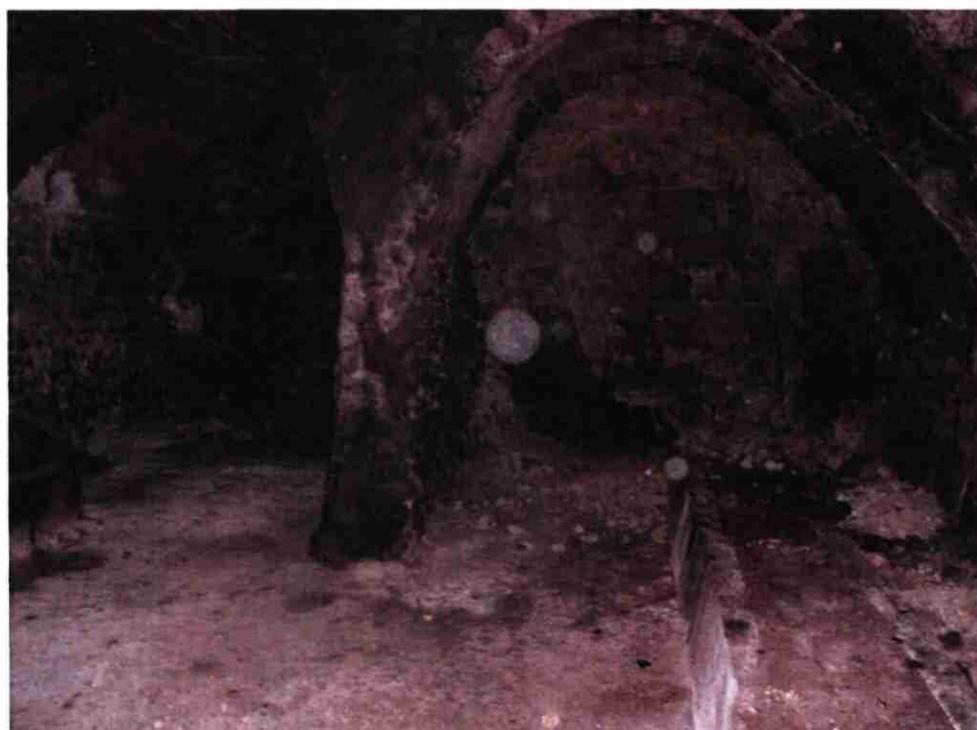
Fond de cave dédoublé

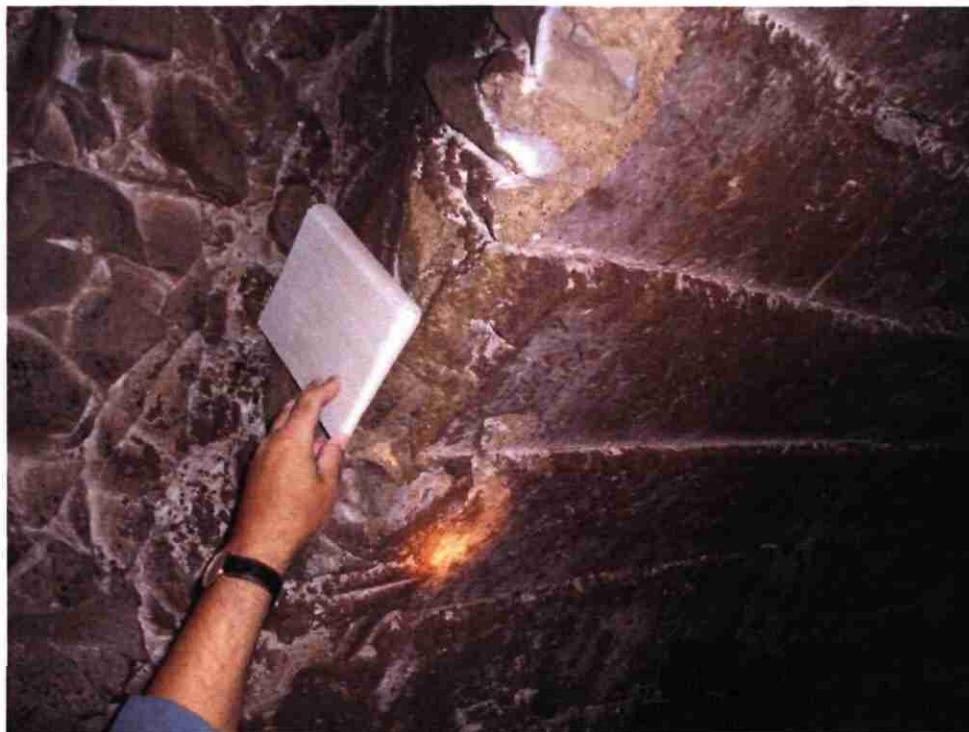
Extrémité de maçonnerie de voûte en limite d'un prolongement de salle

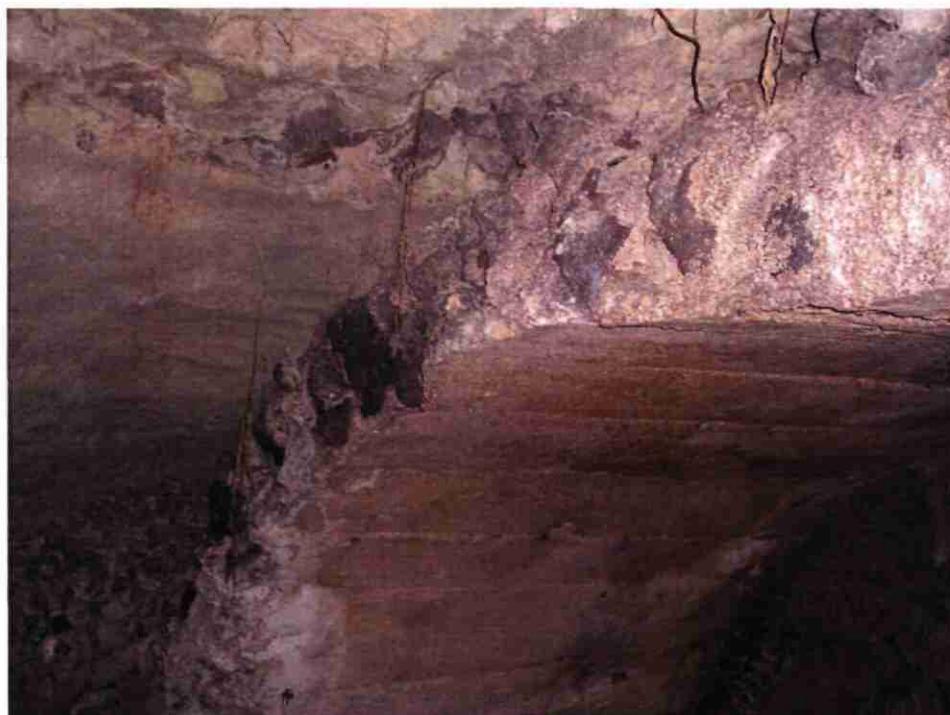
Idem avec pénétration de racines

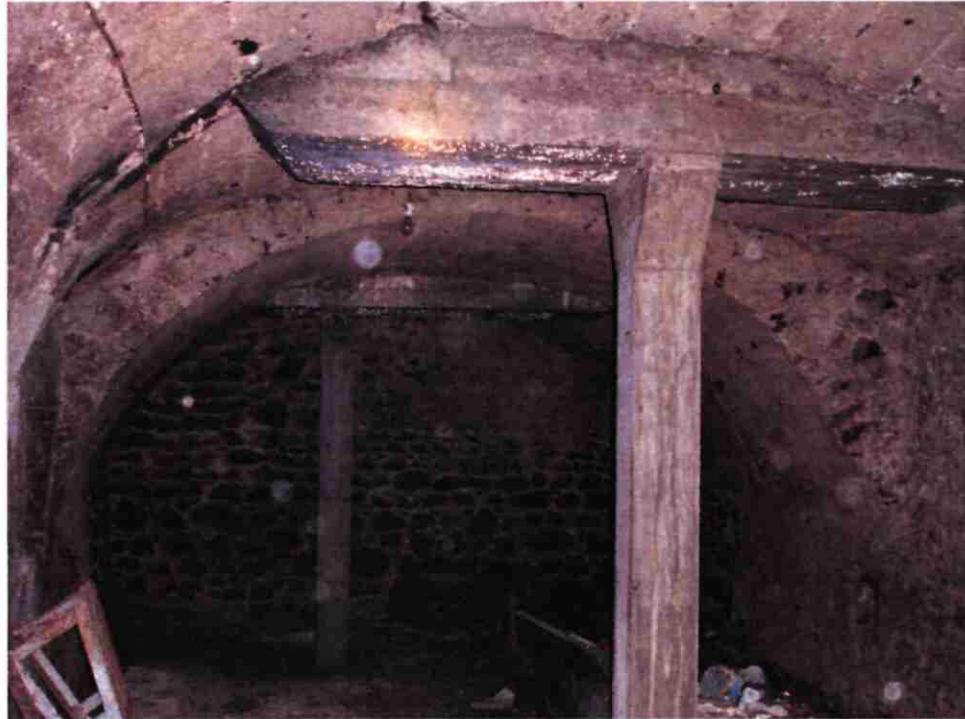
Soutènement ponctuel récent. A surveiller régulièrement.

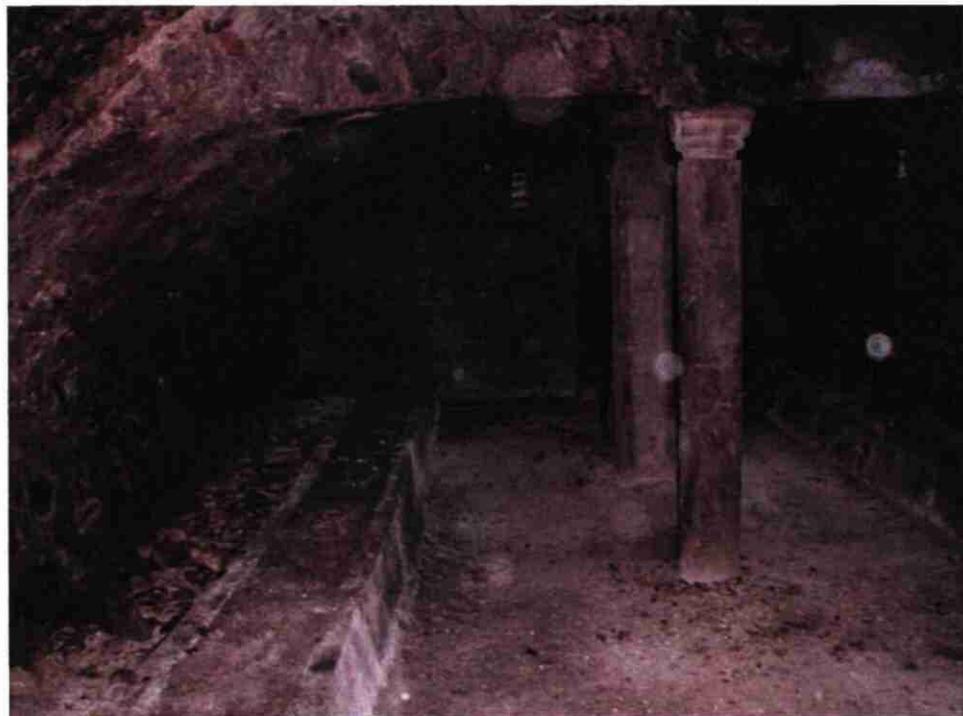
Soutènement ponctuel ancien sous voûte au profil trop aplati. A surveiller régulièrement.

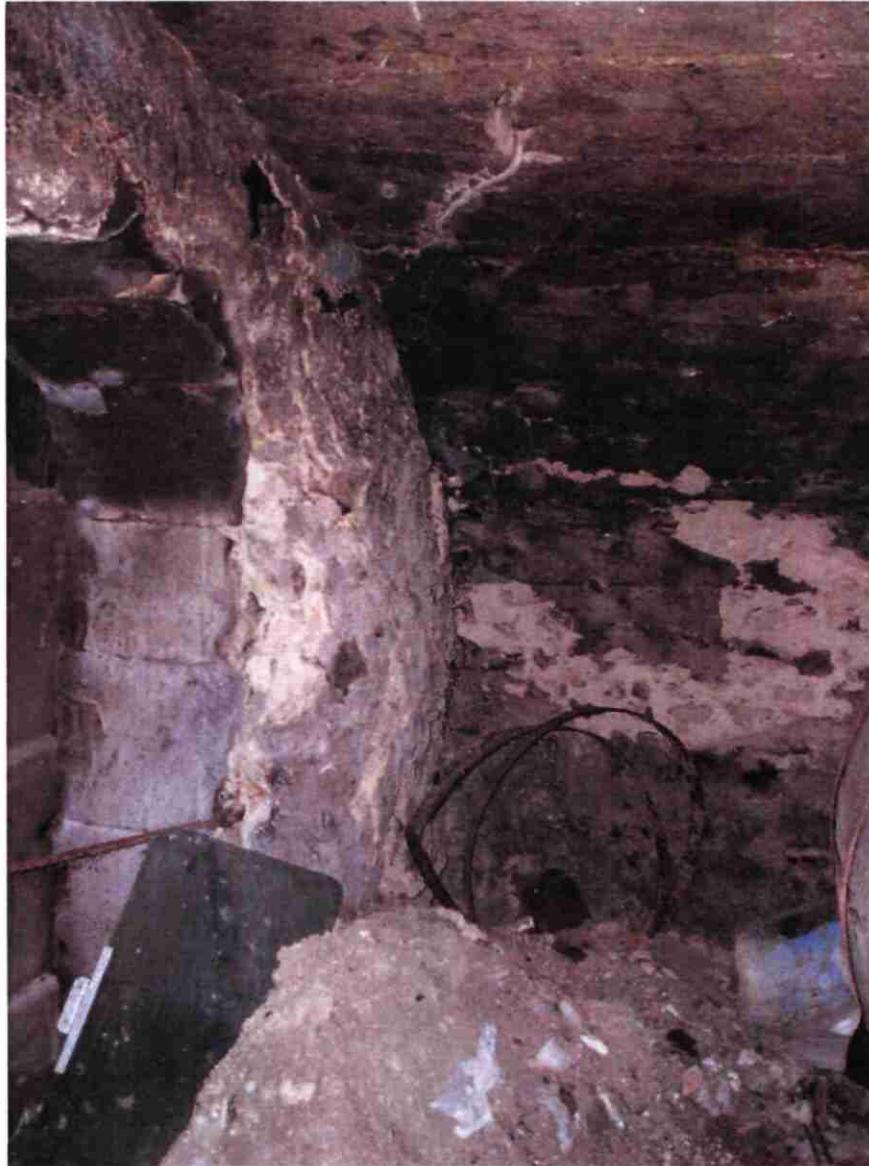
Arceau de soutènement dégradé et fissuration de la voûte.

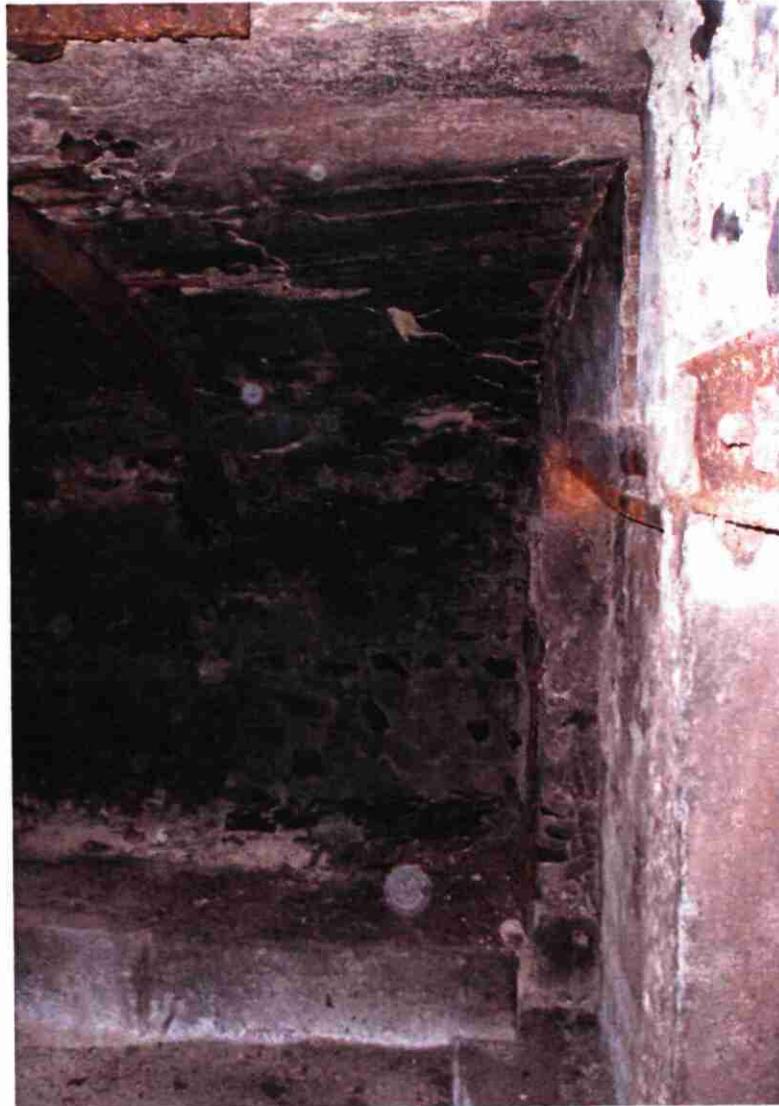
Voûte très dégradée avec vieux soutènement par cintre métallique. Désordres à brève échéance.
